**Esslingen, Adlerstr. 2 und 2/1:**  
Abriss Gebäude Adlerstr. 2/1 und Überplanung des Innenhofs

## **Naturschutzfachliches Gutachten**

als Vorlage für die Naturschutzbehörden  
zur  
**artenschutzrechtlichen Prüfung  
nach § 44 BNatSchG**

August 2018

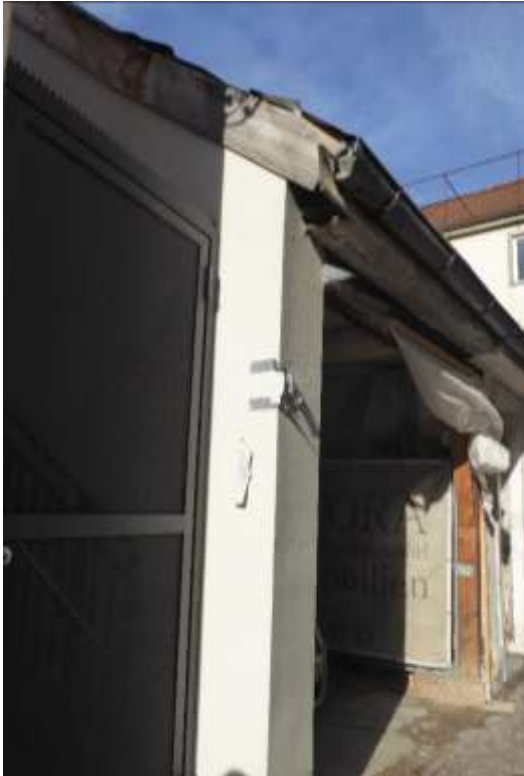
Lücke in Dachüberstands-Verkleidung an der Südostecke.

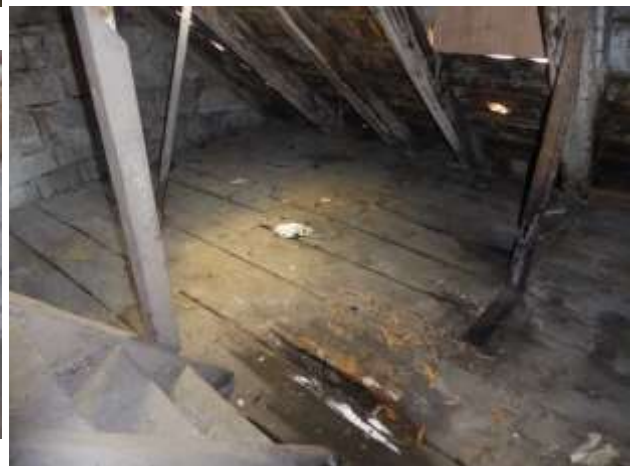
Durch undichte Stellen im First dringt Wasser ein.

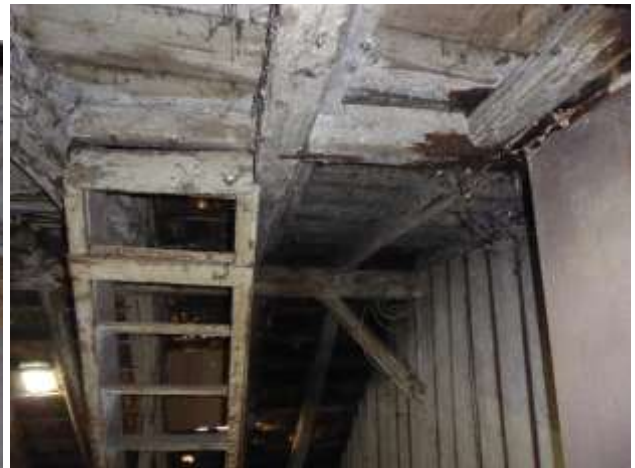
Detail; man kann sich Lücken und Spalten gut vorstellen.

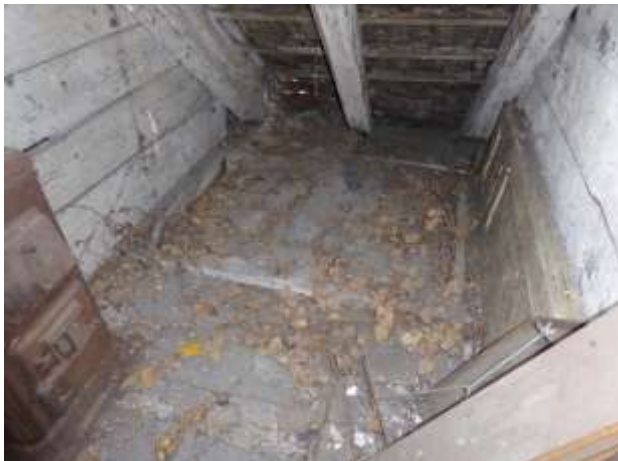
Abgetrennter Dach-Raum mit Laub, das durch ein Loch im Dach eingeweht wurde, und Spinweben (nicht sichtbar)

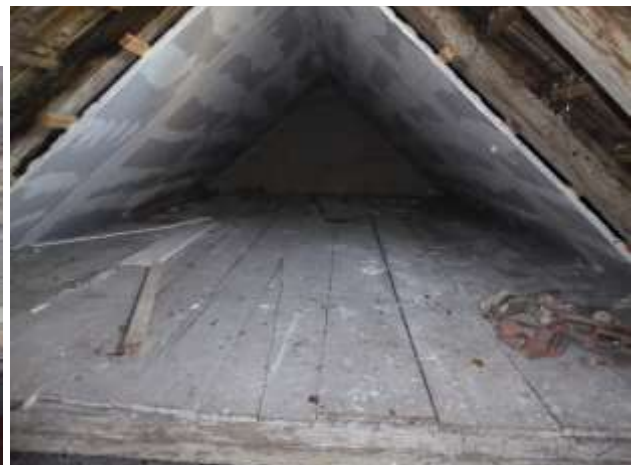
Zwischen Dämmplatten und Dach verbleiben Lücken.

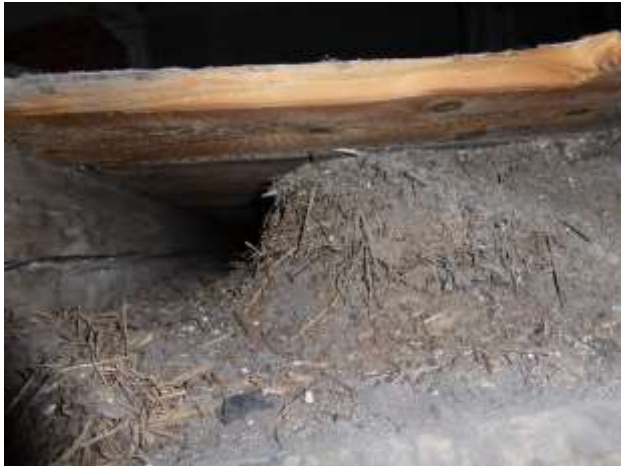
„Decke“ über der Durchfahrt; hier wohnte wohl mal ein Marder.

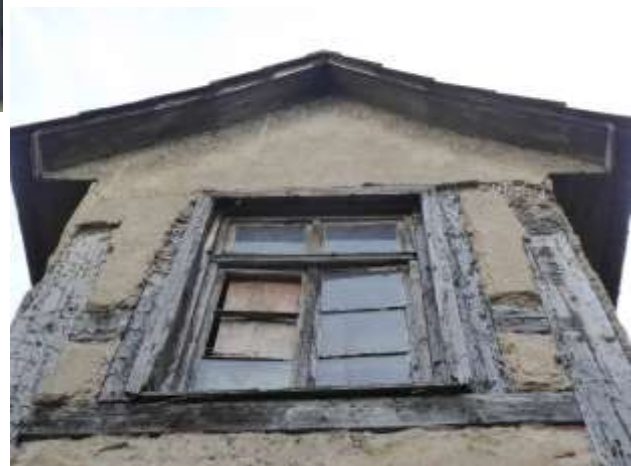
Um die Fensterrahmen der Gauben haben sich Lücken und Spalten gebildet, die für Fledermäuse gute Hangplätze sein können.

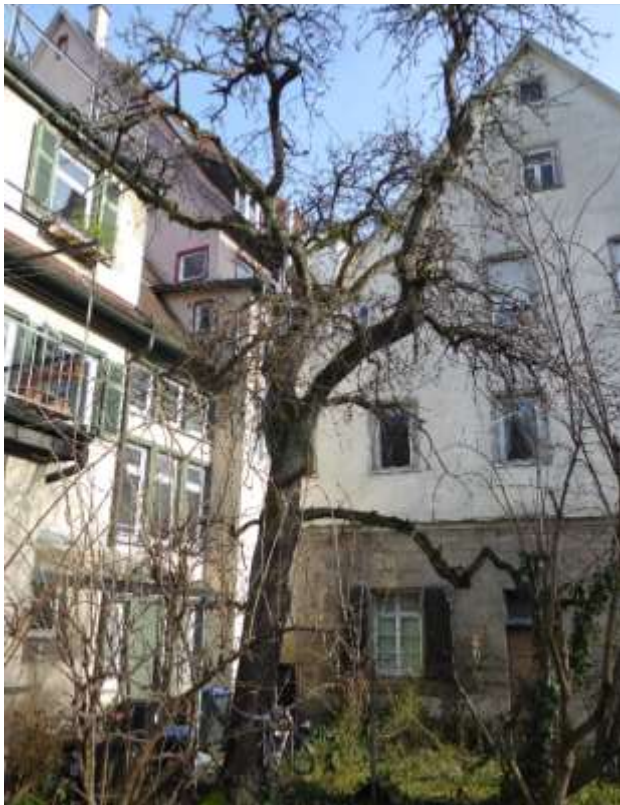
Im Garten stehen diverse größere Bäume. Die beiden Birnen sind aufgrund diverser Schäden und Totholz-Anteile insgesamt kurz- bis mittelfristig nicht mehr verkehrssicher<sup>1</sup>. Sie weisen zwar diverse Höhlungen und Risse auf, diese stellten sich bei den beiden Kontrollen aber alle als entweder zu klein oder nach oben offen, also ungeeignet für Fledermäuse oder Vögel, heraus.

Nördliche Bime, mit diversen Höhlungen u. ä.

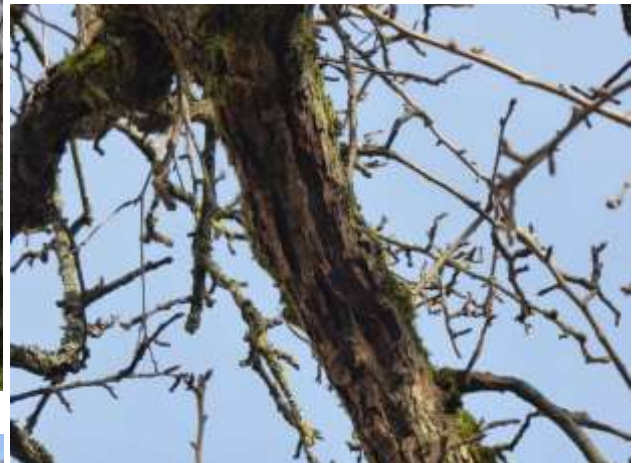
Morscher Art mit kleinen, offenen Rissen, Spalten, Höhlungen

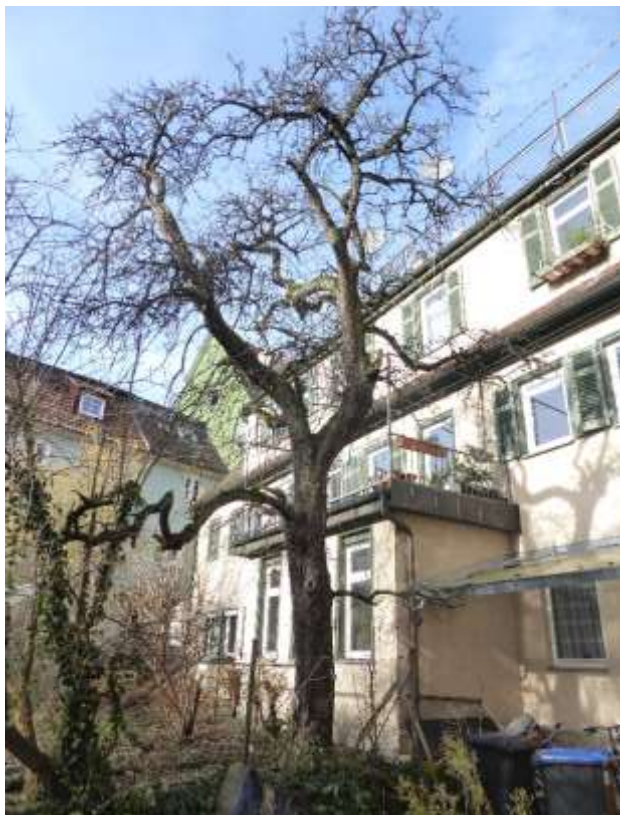
<sup>1</sup> Deshalb wurde die nördliche Birne auch kurz nach der Kontrolle gefällt, da sie u. a. über einen Wintergarten und den Hinterausgang des Nachbarhauses ragte.

Dto. von Osten. Man erkennt die Nähe zum Nachbarhaus, so dass aufgrund es schlechten, nicht mehr verkehrssicheren Zustands Handlungsbedarf war.

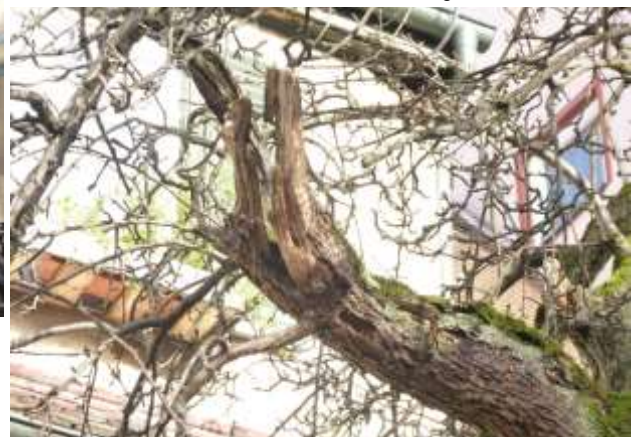
Weiterer morscher Ast, innen nur am Abbruch hohl.

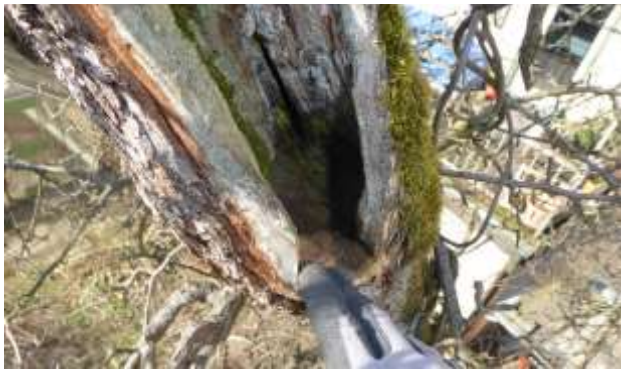
Ähnliche, oben offene Faulstelle wie bei der anderen Birne, durch nicht sachgemäßen Astschnitt entstanden. Leer.

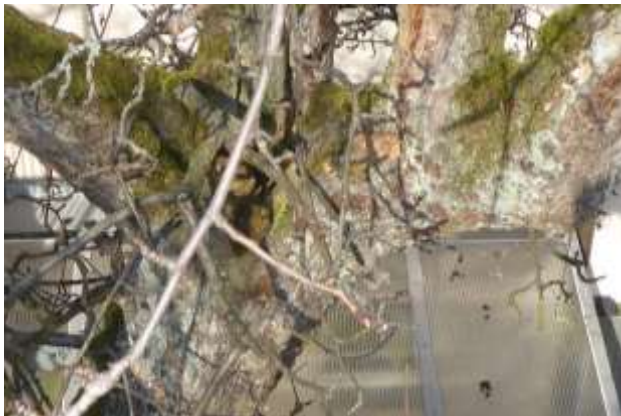
Weitere kritische, offene, marode Stelle in der Krone. Rechts unten Überdach des Nachbarhaus-Hintereingangs.

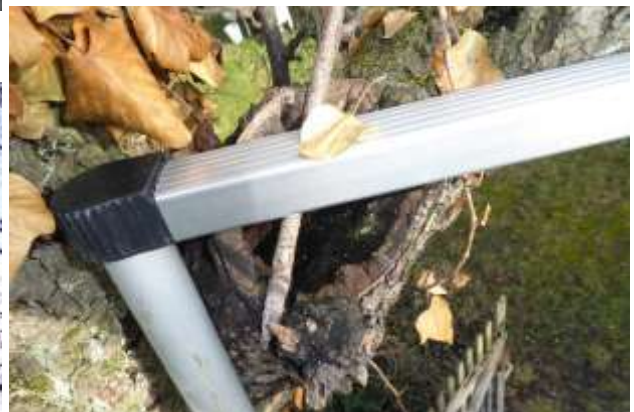
Zwei davon waren nach alte, ausgefaulte, nach oben oben offene Astschnittstellen, einmal in ca. 3,5 m Höhe ...

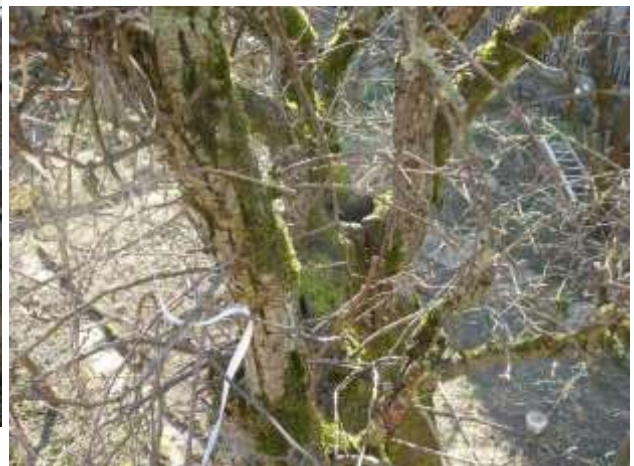
... und zum anderen in ca. 6 m Höhe, Beide waren leer.

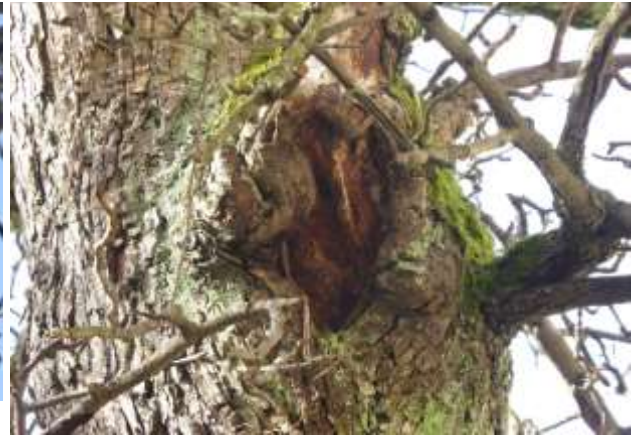
Schon vom Boden aus gut erkennbare morsche Stelle ohne Höhle.

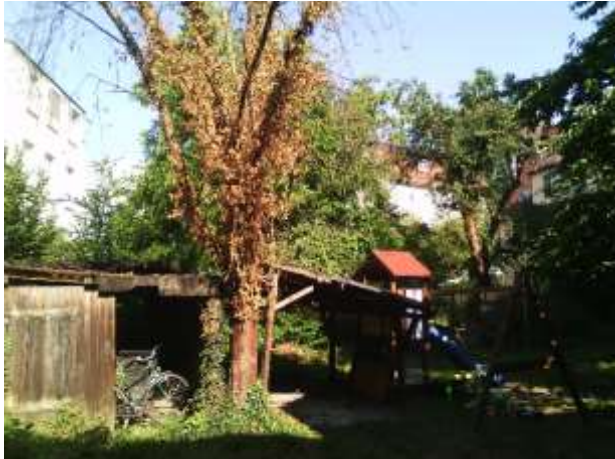
Innenhof wiederum von der Durchfahrt aus; die Kirsche ist abgestorben und muss aus Verkehrssicherungsgründen entfernt werden.

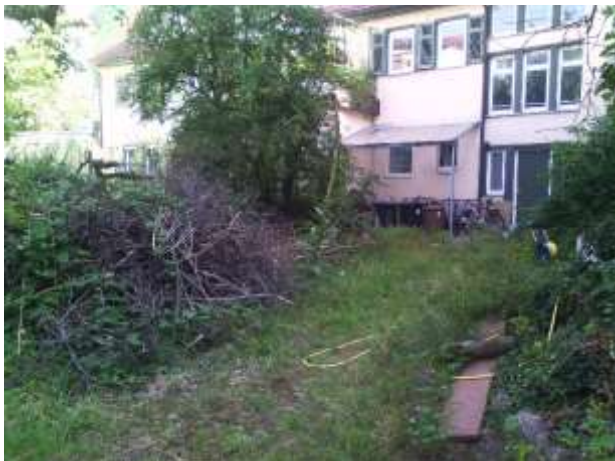
Der hintere, stark geschädigte Birnbaum wurde entfernt, nachdem im Winter kontrolliert worden war und keine Höhle o. ä. aufgewiesen hatte.

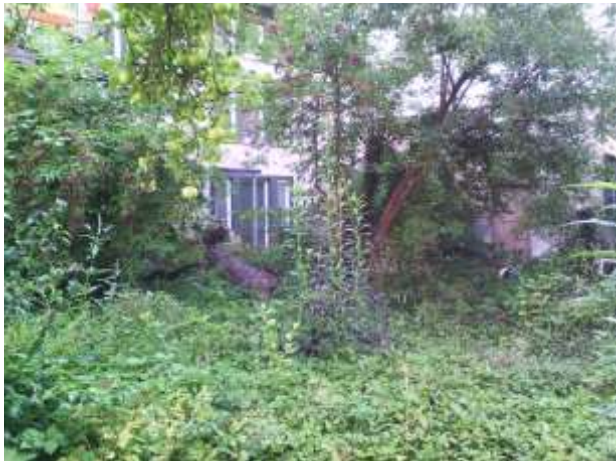
Nordostecke des Gartens, leicht verwildert, mit dichter Bodenvegetation; mittig im Hintergrund liegt der Ende des Winters umgesägte, im Kronenbereich stark geschädigte Birnbaum, ...

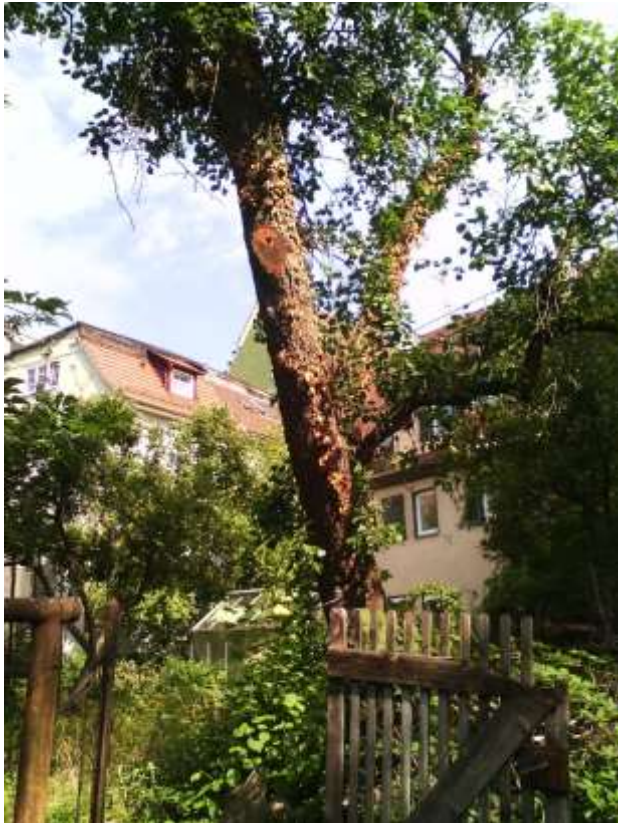
Mittlerer Birnbaum, bei dem ein über den Garten hängender, stark geschädigter Ast nach der Kontrolle im Winter abgesägt wurde.

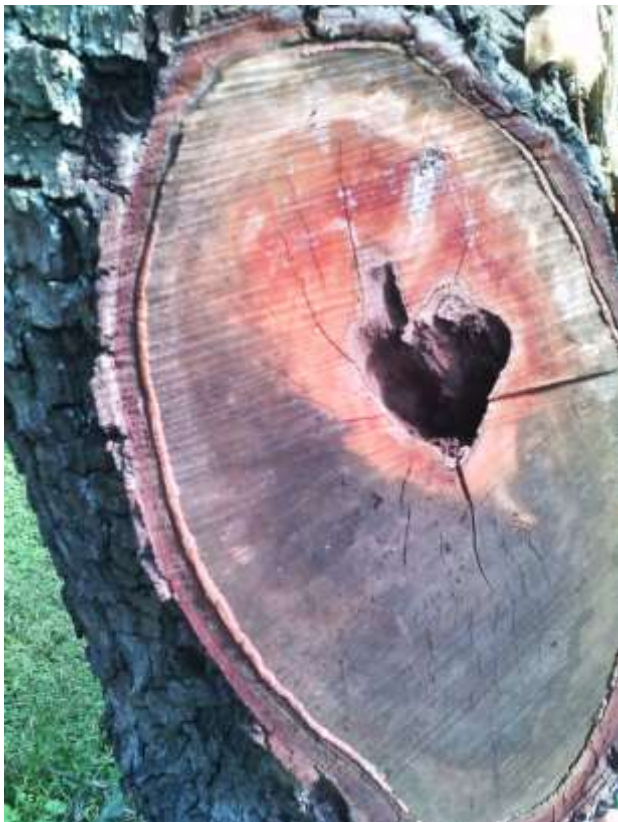
Die „Höhle“ war nur ca. 5 cm tief und nass, insofern weder für Fledermäuse noch für Vögel geeignet.
