**Esslingen, Adlerstr. 2 und 2/1:**  
Abriss Gebäude Adlerstr. 2/1 und Überplanung des Innenhofs

## **Naturschutzfachliches Gutachten**

als Vorlage für die Naturschutzbehörden  
zur  
**artenschutzrechtlichen Prüfung  
nach § 44 BNatSchG**

August 2018

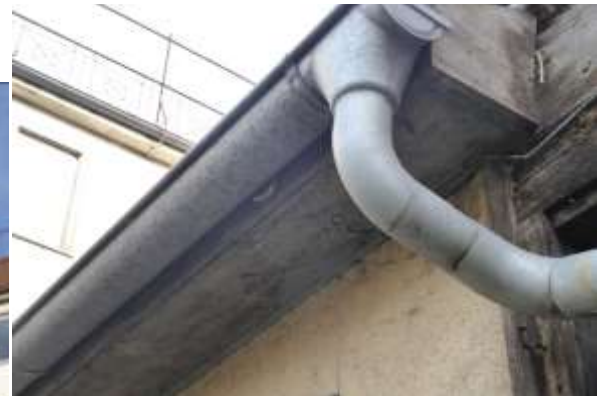
Lücken in Dachüberstands-Verkleidung über dem Eingang.

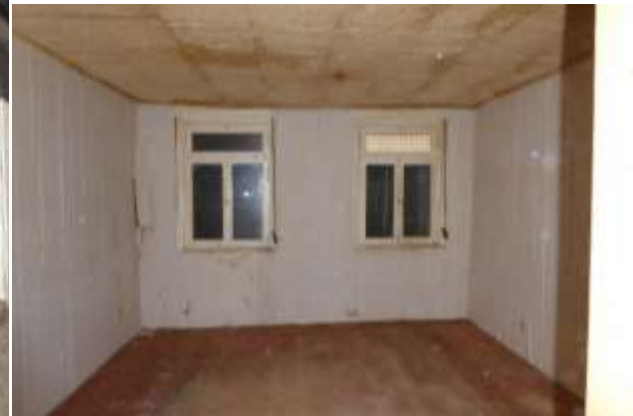
Räume im Erdgeschoß, dicht, ohne geeignete Strukturen.

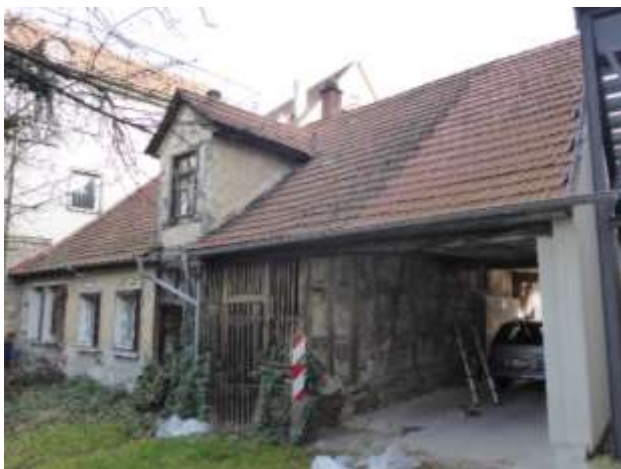
Rückansicht des Gebäudes Adlerstr. 2/1. Man beachte die offene Latten-Verkleidung links neben der Durchfahrt.

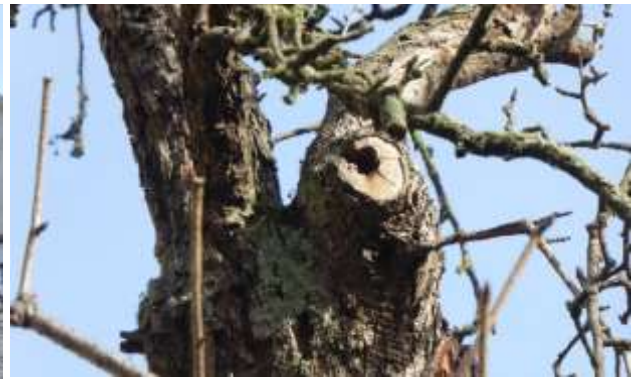
Ausgefaltete alte Schnittstelle, nur ca. 10 cm tief.

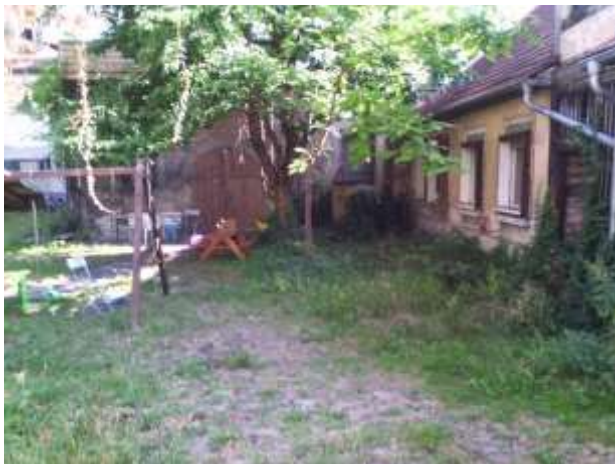
Innenhof, rechts abzubrechendes Gebäude.

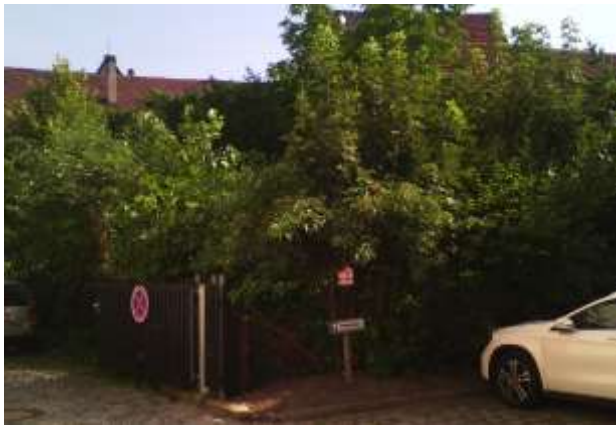
Innenhof/Garten, Südwestecke, Ansicht von außen. Hier kommt die Tiefgaragen-Einfahrt hin.
