**Esslingen, Adlerstr. 2 und 2/1:**  
Abriss Gebäude Adlerstr. 2/1 und Überplanung des Innenhofs

## **Naturschutzfachliches Gutachten**

als Vorlage für die Naturschutzbehörden  
zur  
**artenschutzrechtlichen Prüfung  
nach § 44 BNatSchG**

August 2018

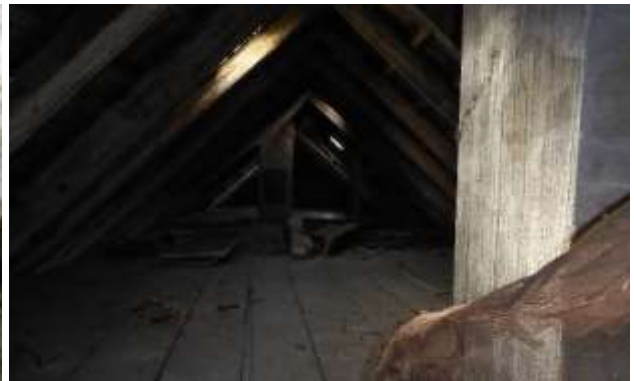
Dachgeschoß- Ecke, alles voller Spinnweben.

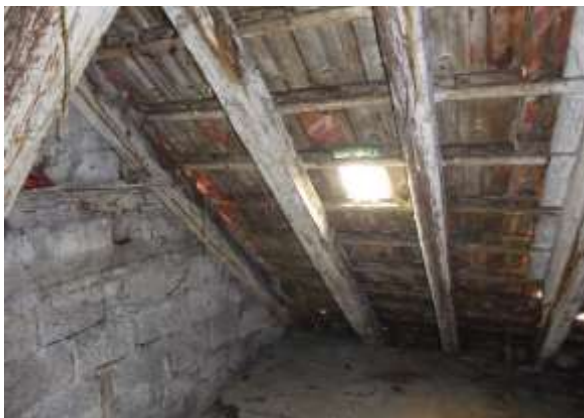
Durch undichte Stellen im First dringt Wasser ein.

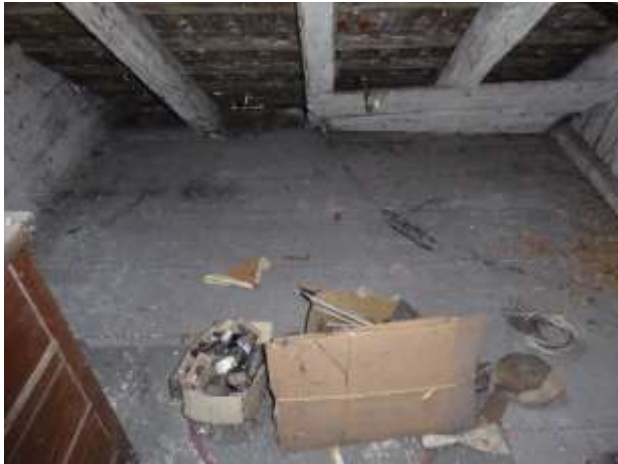
Dachüberstände sind teils nach oben offen (links), teils verkleidet (rechts)

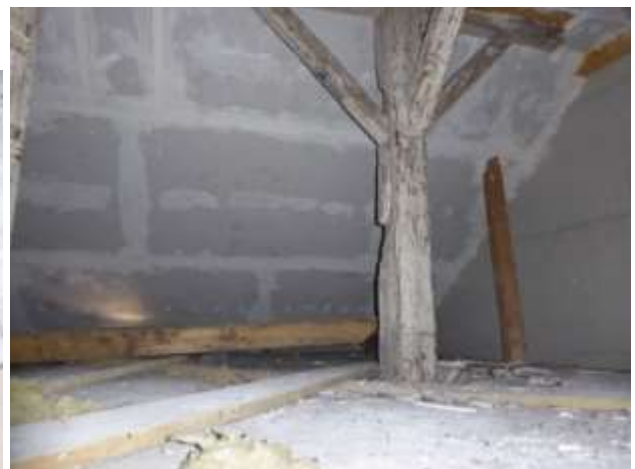
Dachboden über Durchfahrt, bei Sanierung des Gebäudes Adlerstr. 4 bereits 2013 aus Brandschutzgründen „verbaut“.

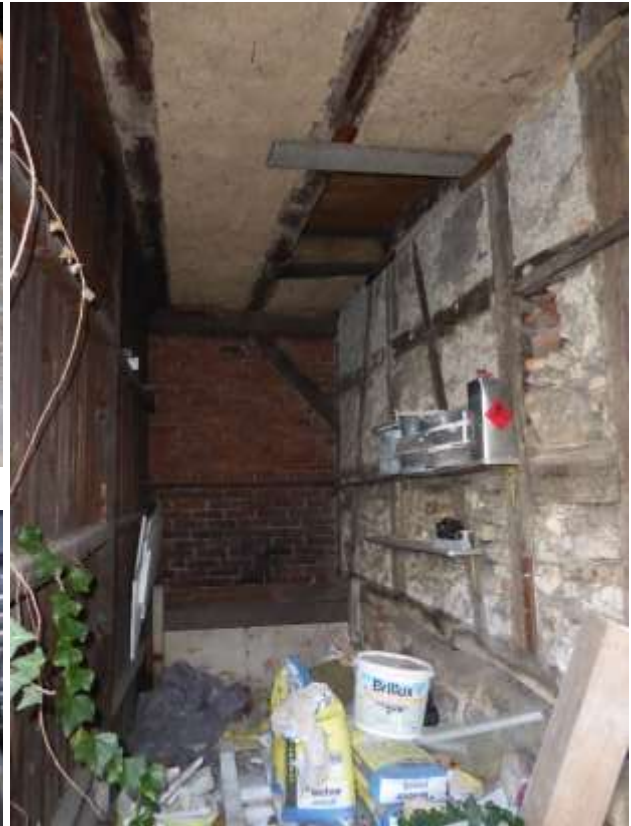
„Decke“ über der Durchfahrt; hier wohnte wohl mal ein Marder.

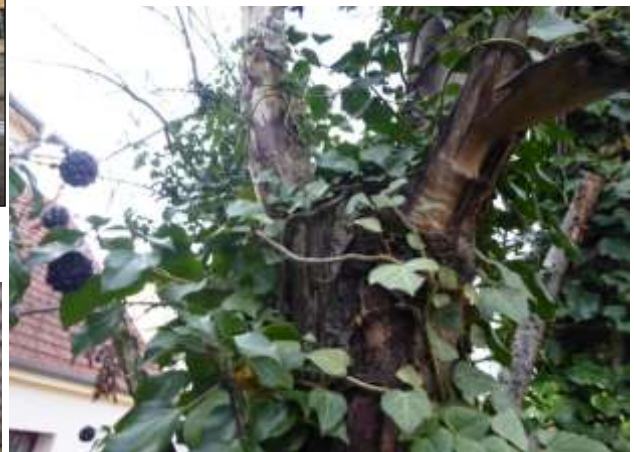
... die Kirsche mit Efeu und altem (vermutlich Amsel-) Nest.

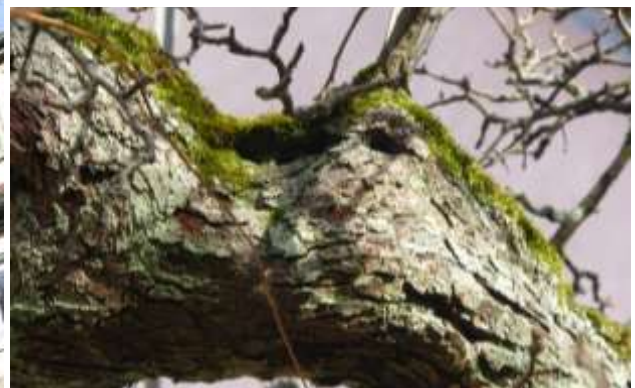
Weitere Höhle, nach oben offen und zu wenig tief.

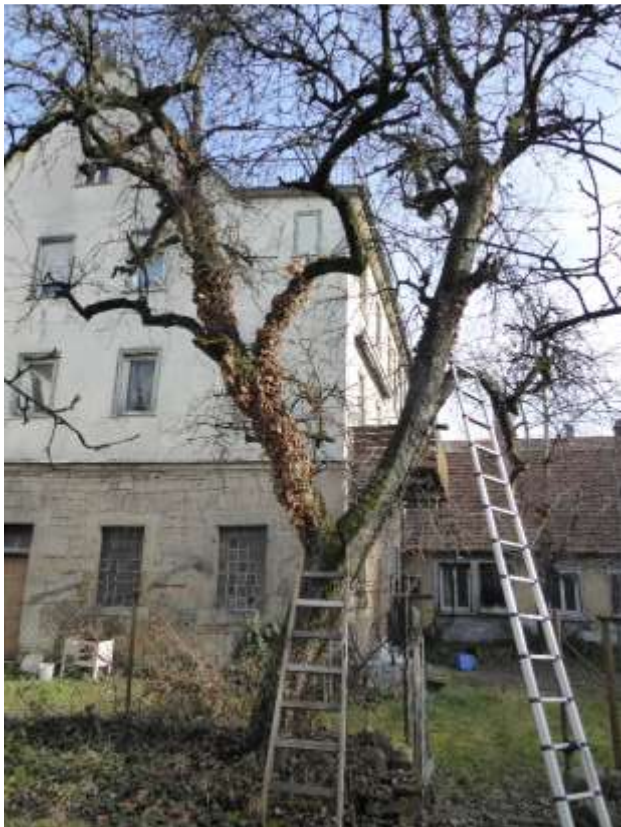
Im Garten stehen diverse größere Bäume. Die beiden Birnen sind aufgrund diverser Schäden und Totholz-Anteile insgesamt kurz- bis mittelfristig nicht mehr verkehrssicher<sup>1</sup>. Sie weisen zwar diverse Höhlungen und Risse auf, diese stellten sich bei den beiden Kontrollen aber alle als entweder zu klein oder nach oben offen, also ungeeignet für Fledermäuse oder Vögel, heraus.

Südliche Birne.

Der hintere, stark geschädigte Birnbaum wurde entfernt, nachdem im Winter kontrolliert worden war und keine Höhle o. ä. aufgewiesen hatte.

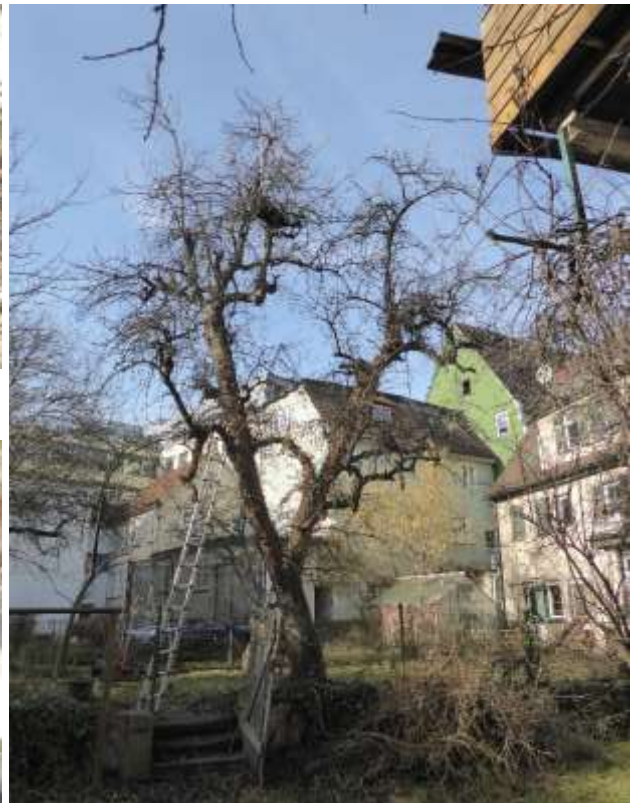
Dto.; sie hatte mehrere Höhlen.

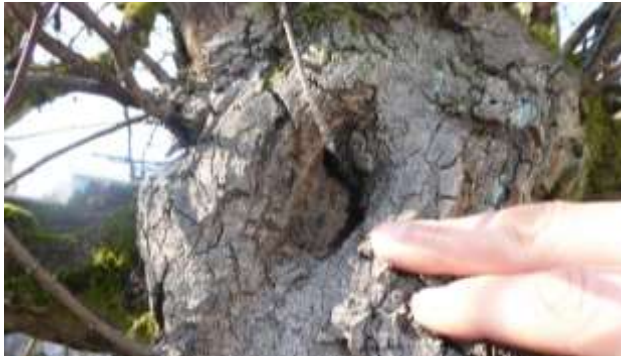
... erst von der Hebebühne erkennt man ihre geringe Tiefe.

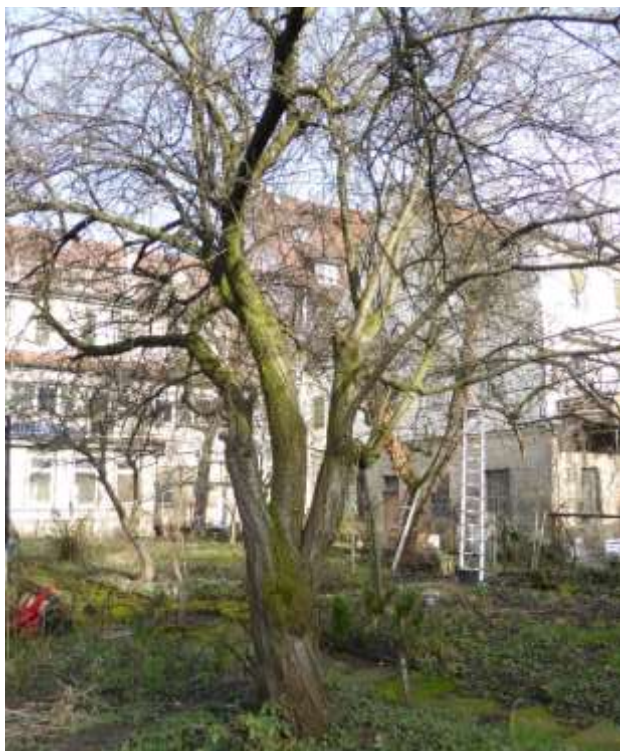
Verzweigter Mirabellenbaum in der Garten-Westhälfte, ohne Strukturen.

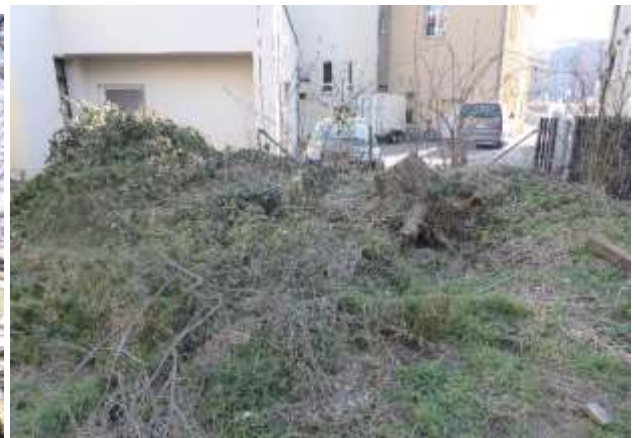
... rechts mit einem noch verbliebenen Wurzelstock der bei einem Sturm umgefallenen Fichten.

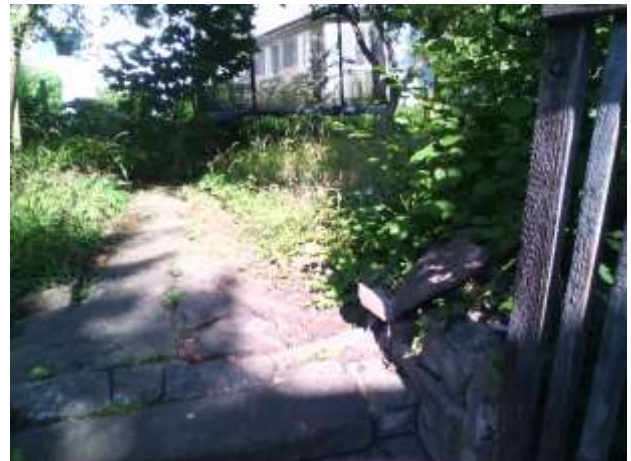
Hinterer Teil des Innenhofs; hier sieht man gut, wie wenig Sonne durch die Bäume am Boden ankommt

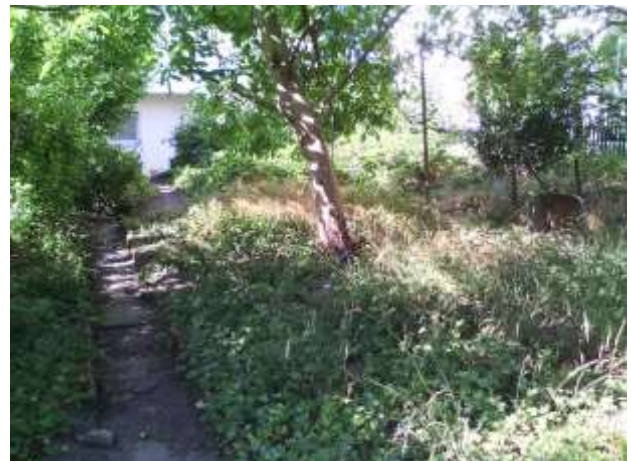
Dito., Blick nach Süden.

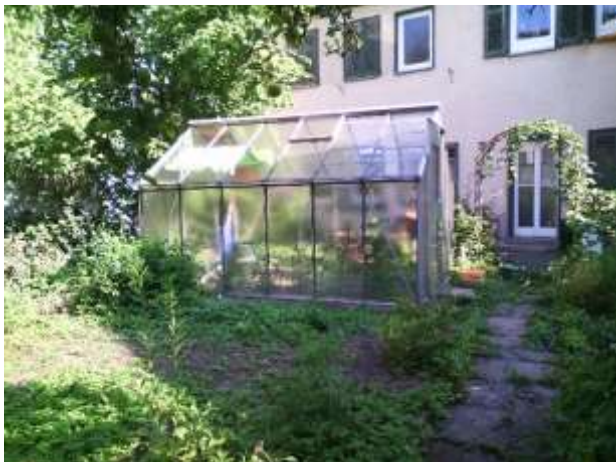
Das kleine Gewächshaus in der Nordwestecke.

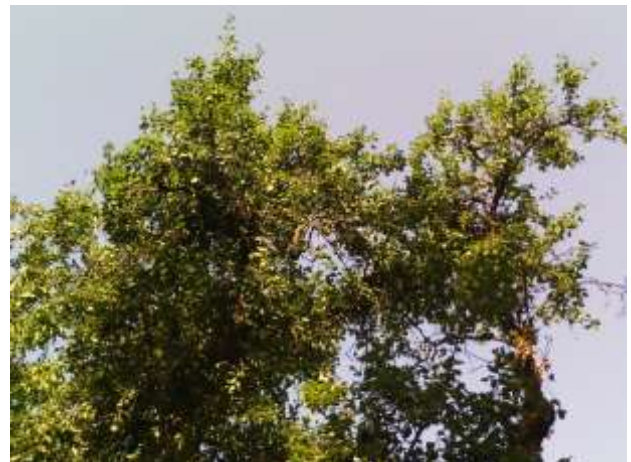
Das Rabenvogel-Nest war leer und fast ganz überwachsen.

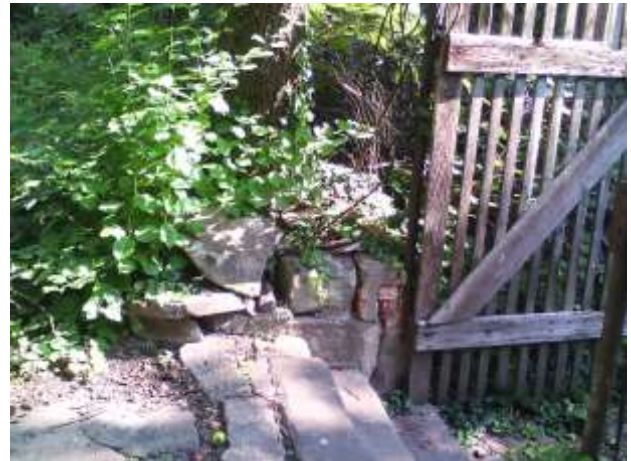
Das schönste Trockenmüerchen nützt keiner Eidechse, wenn es 1. viel zu klein und 2. Mitten in der Stadt völlig isoliert ist.

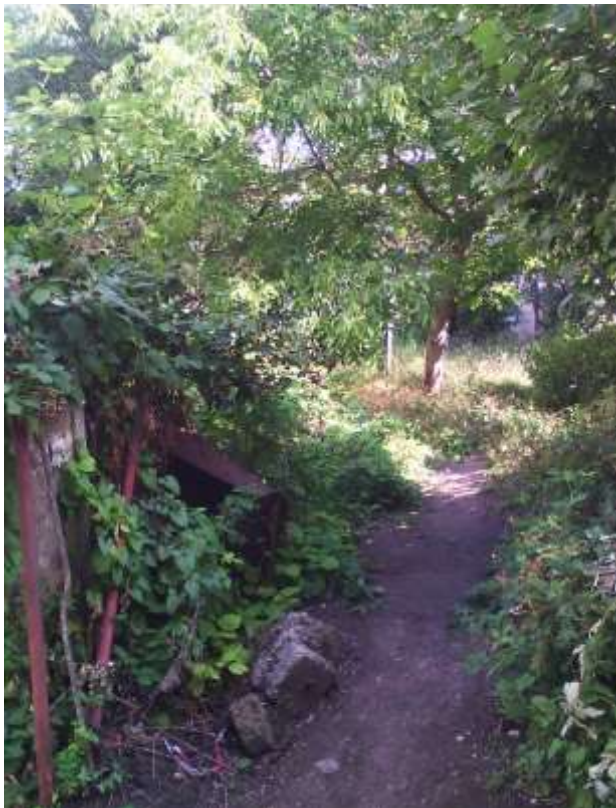
Ein Trampelpfad führt derzeit von Südwesten in den Garten.
